Témaválasztásom az elektromos kormány szervó beállításának hatása a jármű gazdaságos üzemére c. témára esett.

A fentiek szerint, a választás egy 2004-es gyártási évű, három ajtós Fiat Punto 2B (188) kisautóra esett, amely 1200 ccm-es négyhengeres, 60 LE benzinmotorral szerelt (2. melléklet.). Az autót vásárlás után teljesen szétszereltem és a szükségesnek látott beavatkozásokat elvégeztem mind a gépészeti, mind a karosszéria esetében. (ezek összköltsége a jármű vételárával bőven összevethető volt).

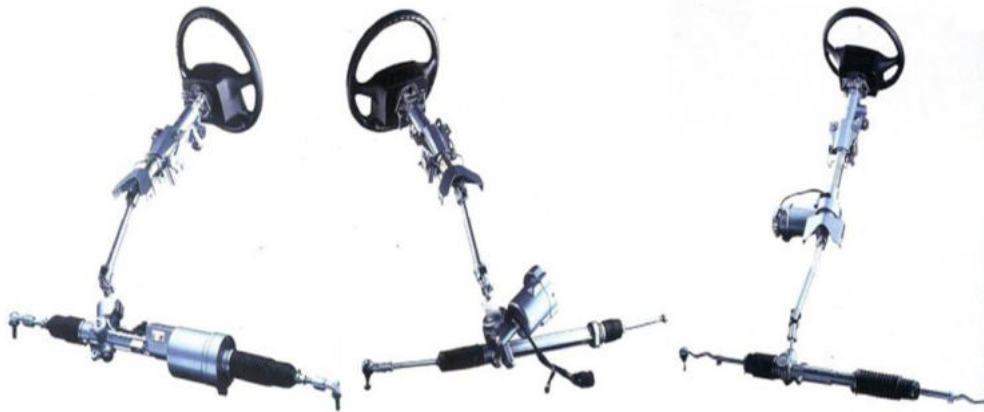
4. ábra. Elektro-mechanikus szervokormány változatok balról jobbra: EPS-c, EPS-p, EPS-apa.
Forrás: [19]

- **EPS c – (column)** a villanymotor a kormányoszlopon helyezkedik el, a csigahajtás a kormánykerék tengelyéhez kapcsolódik.
- **EPS p – (pinion)** a villanymotoros csigahajtoműves egység a fogasléces kormánygép fogaskerekéhez kapcsolódik

- **EPS dp – (dual pinion)** a kormánygép fogasléce a szervó nélküli alaplátnál hosszabb, hozzá kapcsolódik egy második behajtó fogaskerék, amelyet a fogasléccel párhuzamos tengelyű villanymotor csigahajtással forgat. Tehát ezeknél a kormánygép egy hosszú fogaslécet, két meghajtó kis fogaskereket és egy csigahajtást tartalmaz.

- **EPS apa – (axis paralell)** a kormánygép fogaslécét egy csavarorsó hosszabbítja meg, melyen egy golyósoros anya helyezkedik el. Az anya axiálisan csapágyazott, forgatásakor a csavarorsós fogasléc elmozdul, de a vezető által meghatározott irányba. Az anyát a kormánygép tengelyével párhuzamos villanymotor a fordulatszám reduktoron keresztül fogazot szíjjal hajtja.

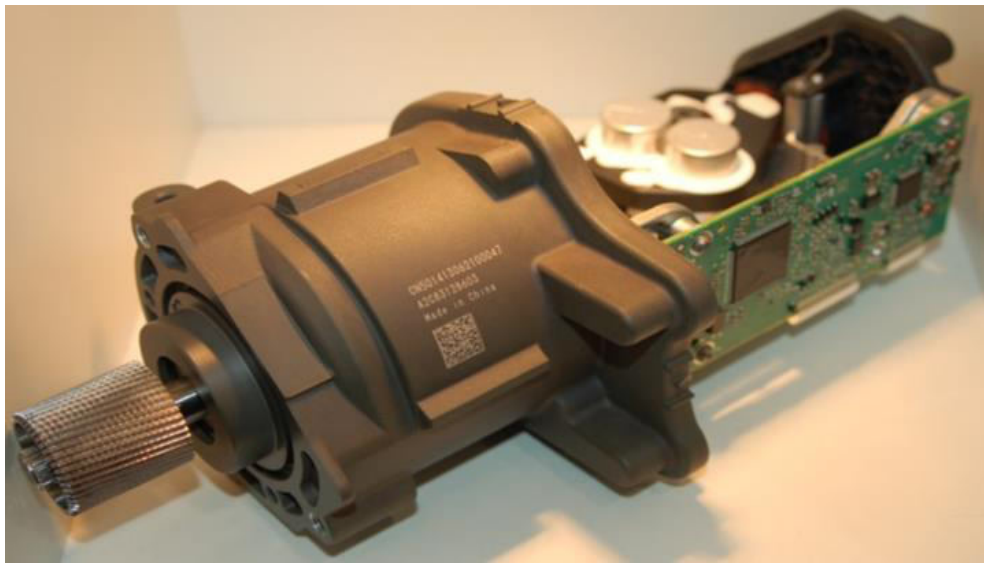
6. ábra. Az elektromechanikus szervokormány villanymotorja és a közvetlenül rá szerelt elektronika.
Forrás:[19]

a vezérlő elektronikát is. Leggyakrabban állandó mágneses szinkron motorokat alkalmaznak, de a kisebb városi autókban egyenáramú motor is használnak. A 12 V-os hálózat korlátozza a lehetőségeket. A motor rövid időre max. 80 A-el terhelhető. Ez 1 kW teljesítménynek felel meg. A szinkron motoroknál elektronikus kommutációt alkalmaznak, melyet a forgórész szöghelyzet érzékelő vezérel. A fogaslécnél a nagy erőre van szükség, ami nagy áramfelvételt (120 A) jelent. Az alkalmazott nagy frekvenciával együtt és a motor közeli elektronika elhelyezése nagy követelményeket támaszt az elektromágneses összeférhetőség vonatkozásában az elektronikával szemben [5]. A villanymotor tekercselése rövidzárlattal szemben védett kell legyen.

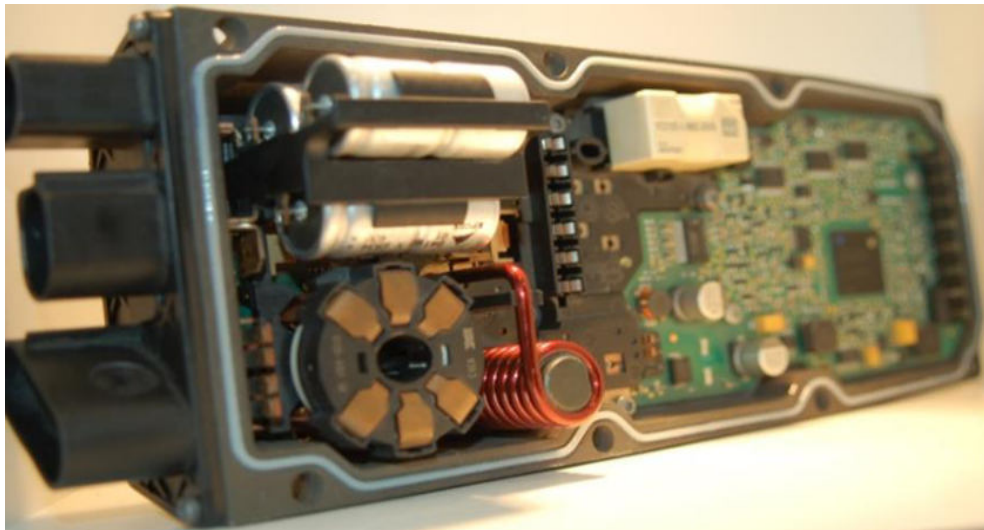
7. ábra. Az EPS-apa típusú szervokormány elektronikája
Forrás:[19]

Általában közvetlenül a szervokormány villanymotorjára szerelik. Részei: mikroprocesszoros vezérlés, mely védett a téves működésekkel szemben és folyamatosan ellenőrzi a rendszer működését. A különböző érzékelők és az elektronika közötti illesztő áramkörök. Teljesítmény végfokozat, amely a villanymotort vezérli.

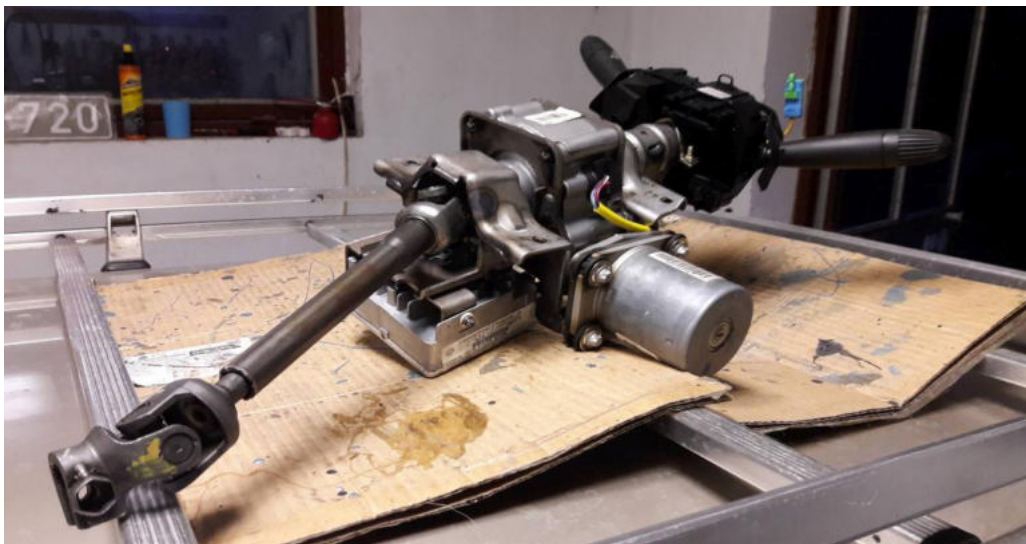
11. ábra. Fiat Dual Drive (Punto 2B, 188) kormányyszerkezet
Forrás: szerző képe

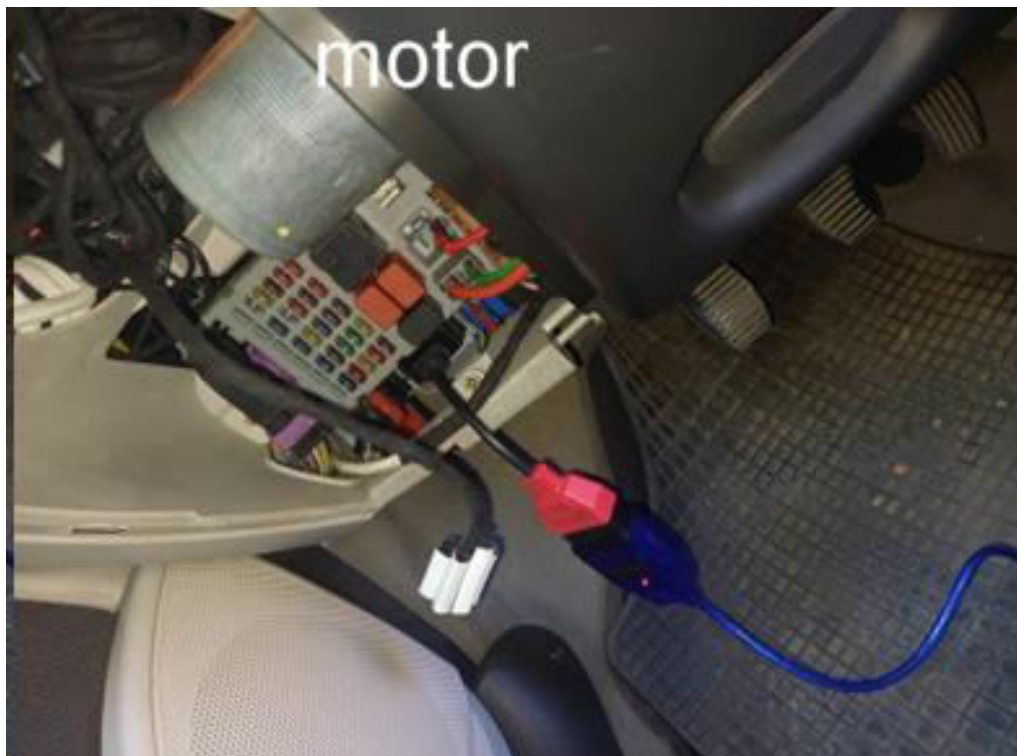
14. ábra. Csatlakozás a FIAT Punto EOBD interfészéhez egy KL/USB kábelrel és egy FiatEcuscan adapterkábelrel keresztül. Képen látható a kormányrásegítés motorja.

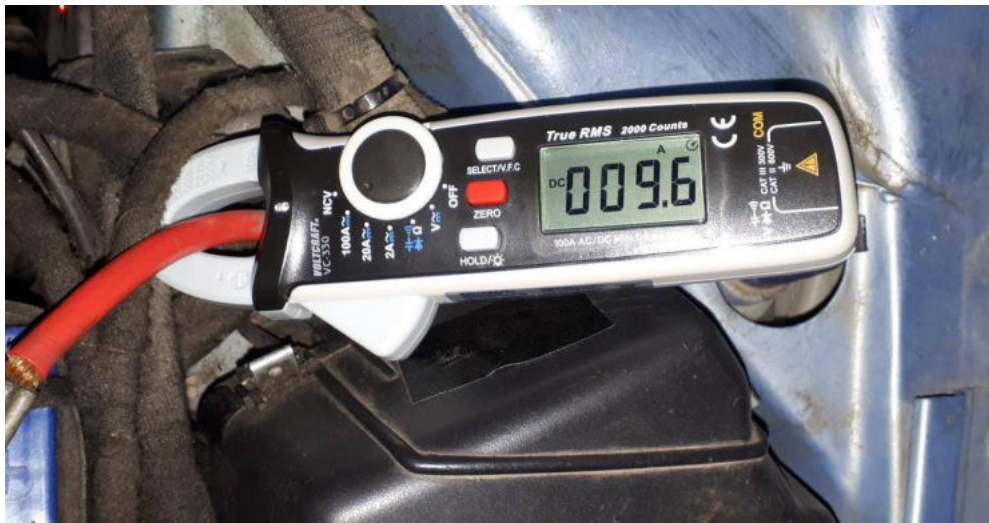
22. ábra. Punto 2b - mérés egyenáramú lakatfogóval a kormányvezérlő 12V betáplálásánál
Forrás: szerző képe

Egyenáramú lakatfogóval (22. ábra.), (3. melléklet.)

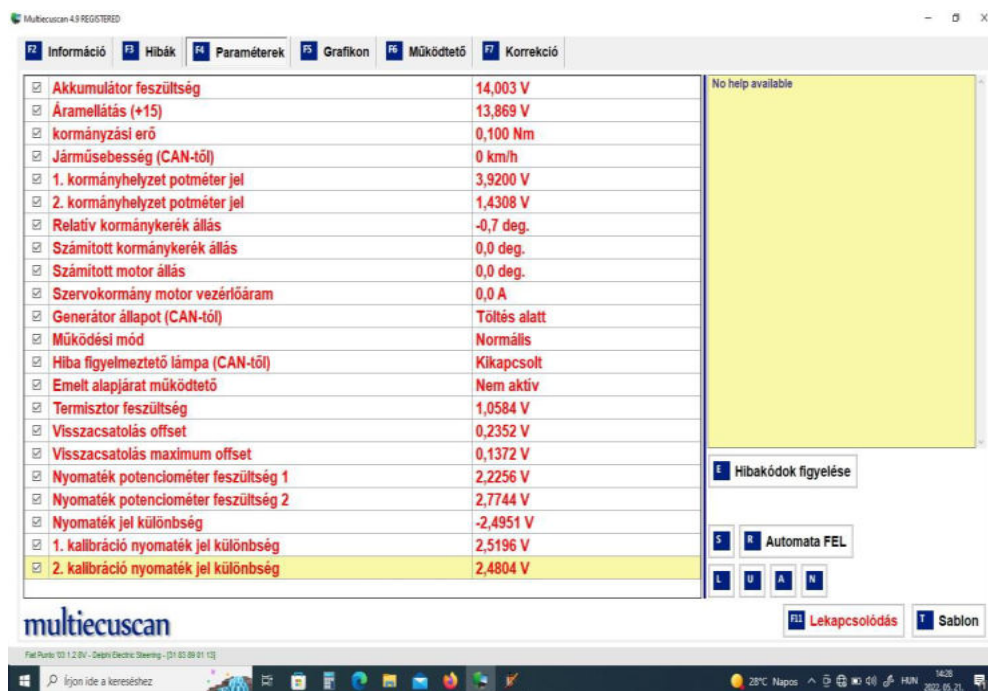
23. ábra. MultiEcuscan - szervókormány diagnosztikai ablak
Forrás: szerző képe

A szoftverrel kiolvasható gyakorlatilag minden kormánnyal kapcsolatos információ.

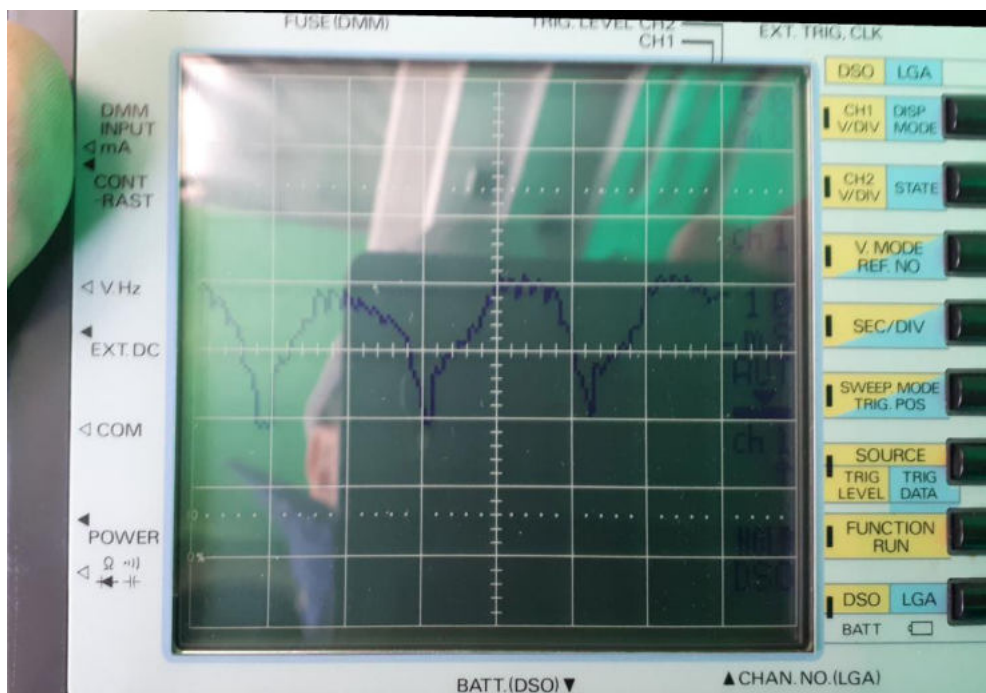
24. ábra. Háromfázisú gépjármű generátor oszcillogramja az akkumulátor kapcsain mérve (alapjáraton)

Mivel elektromos kormányrásegítésről beszélünk, a működés szempontjából kiemelten fontos szerepe van a villamos tápellátásnak. A jármű típushibája a testhálózat meghibásodása. Emiatt, itt, első körben a gépkocsi motor- gépkocsi karosszéria-akkumulátor (-) egymáshoz történő testelését kell leellenőrizni mind mechanikai (fellazult csavarkötések/sarukötések, korrózió), mind villamos (feszültségesés a kábeleken) szempontból.[8] A jármű egyetlen és kizárólagos villamos energiaforrása a háromfázisú generátor. Ennek ellenőrzése először szemrevételezéssel történik; nincsenek-e rajta külsérelmi/rendellenességre utaló nyomok, illetve működés közben nem ad-e ki rendellenes hangokat (jellemzően morgó (csapágyazás), kopogó (korróziótól „megdagadt” álló/forgórész, visító (szíjhajtás csúszása)). Ezek után következik a villamos szempontú ellenőrzés, mely célszerűen egy oszcilloszkóppal tudunk elvégezni. Minden tipikus háromfázisú generátor hibaoknak van egy, kölcsönösen egyértelműen jellemző oszcillogramja, melyek szinte függetlenek a generátor csillag, vagy delta kapcsolási kialakításától. Az akkumulátoron az egyenfeszültségű komponenset mérve, a DC töltőfeszültséget, a váltakozóáramú áramú komponens oszcillogramja pedig a generátor jelalakot fogja megjeleníteni.

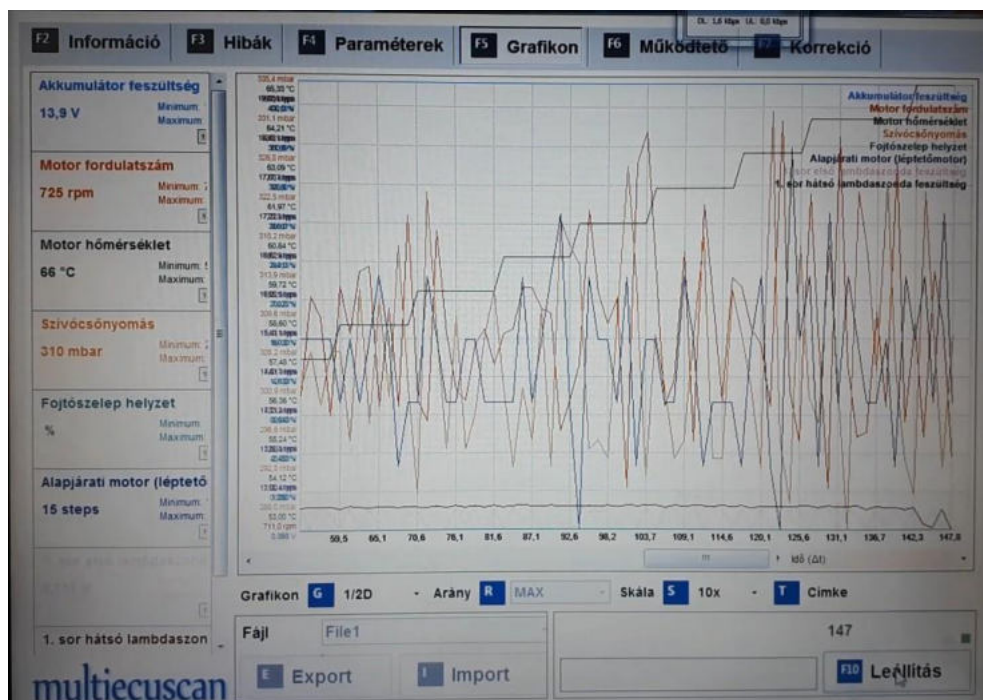
25. ábra. Generátor feszültségszabályozó ellenőrzése MultiEcuscan szoftverrel
 Forrás: szerző képe

mértékét mindig a rendelkezésre álló villamos energia lehetőségeihez igazítja, illetve az akkumulátor tönkremenetele/lecsatlakozása esetén, védi a generátort a kormányráségítés által okozott túlterhelés miatti tönkremeneteltől. Emiatt, a jármű alapjárat közeli használata esetén, az akkumulátor állapota (töltöttsége), különösen alacsony sebességnél, érezhetően befolyásolja a kormányzás érzetét egyrészt az azonos kormányerővel elérhető kormányelfordítási szögsebesség, másrészt a motor nagysebességgel történő, nagyszögű elkormányozhatóságához tartozó terhelése (lefulladási hajlam) okán.

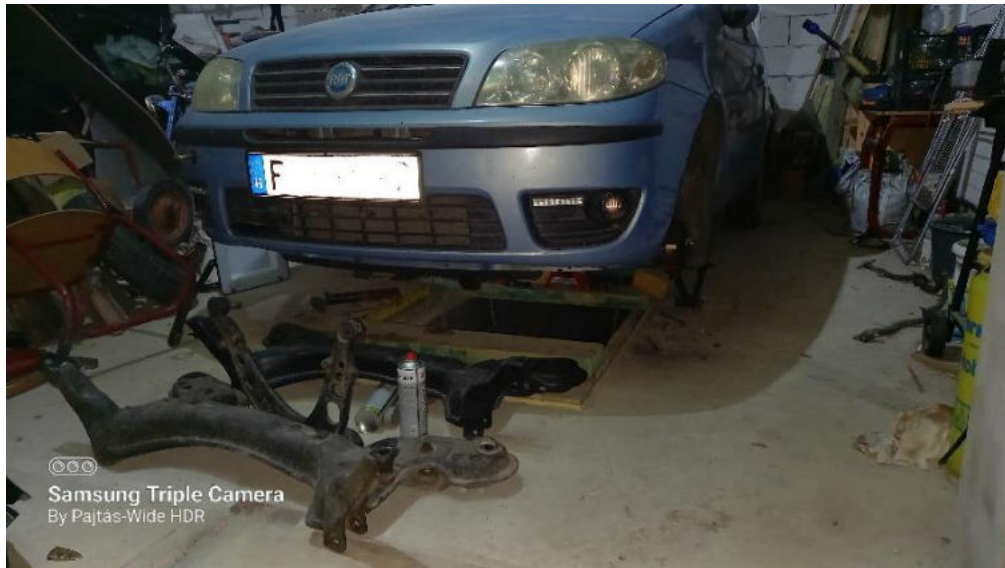
28. ábra. Nevezett jármű a feladat végrehajtásának helyén
Forrás: szerző saját képe

A kormány szerkezet -és a biztonság kedvéért a futómű- teljes kiszerelese után, a szükséges futóműelemek cseréje -gyakorlatilag a segédalváz, a stabilizátor rúd és a csonkaállványok kivételével mindent cserélni kellett- és a beszerelt kötőelemek gyári kivételre történő cseréi után, az autó elektromos kormányközepe ugyan nagyjából együtt futott a mechanikussal, de a mért értékek jelentősen eltért az ideális beállításoktól.

A művelet kapcsán, a fékek ellenőrzésekor derült fény az úszónyerges fékek vezetőcsapjainak rejtett hibáira, melyek szakszerűtlen szerelési technológiáról árulkodnak és csak felújítókészletekkel lehetett helyreállítani őket. Mindkét vezetőcsap hiba közötti balesetveszélyt rejtő meghibásodáshoz vezethetett volna.

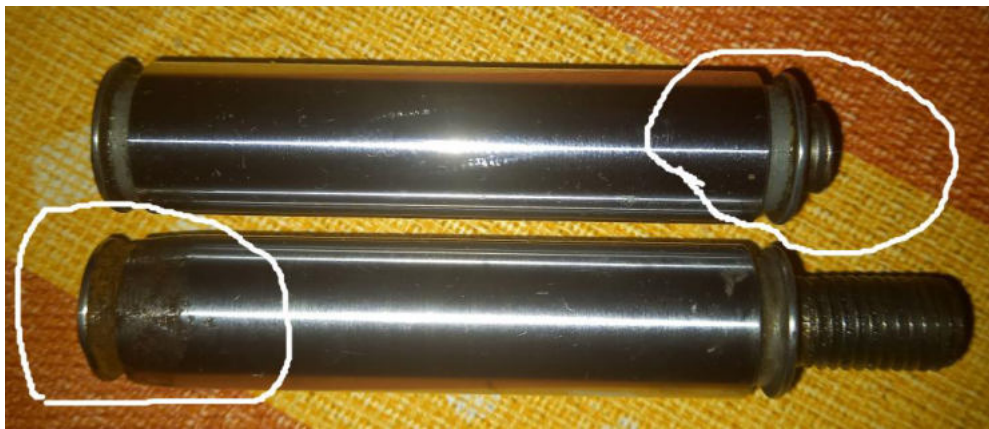
29. ábra. Hibás úszónyereg vezetők. Egyiket elverték, majd köszörűvel igazították, a másik beletört az úszónyeregbe
Forrás: szerző képe

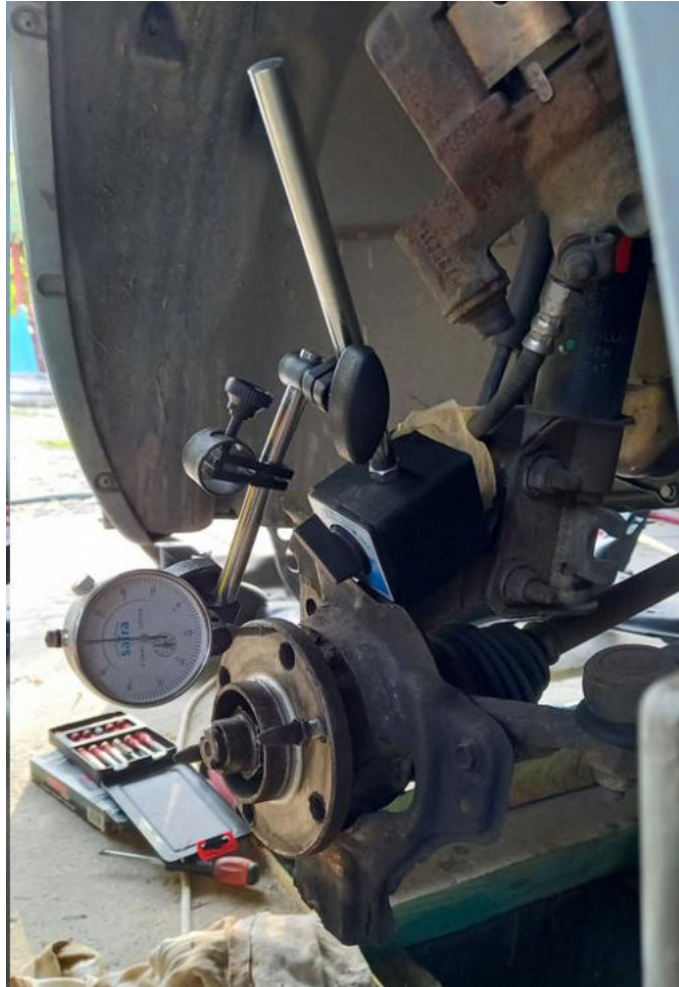
30. ábra. Kerékagy ellenőrzése oldalirányú ütésre
Forrás: szerző képe

Egyúttal egy belépő kategóriás indikátorórával ellenőrzésre kerültek a kerékagyak is; mindkét esetben század mm alatti ütést sikerült mérni.

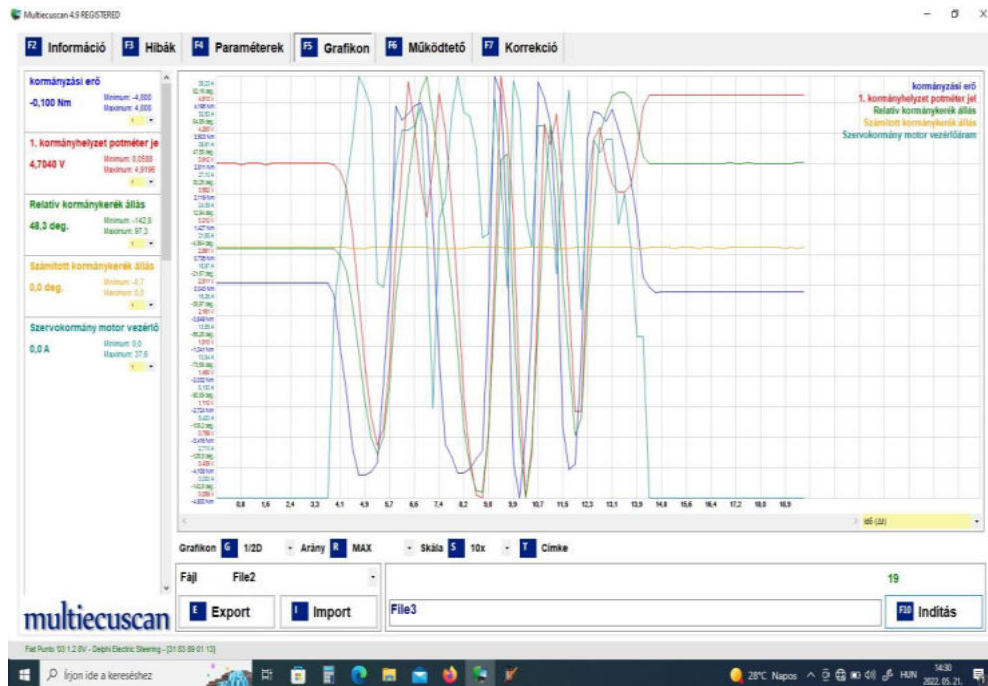
31. ábra. FIAT Dualdrive - kormánykerék oda-visszaforgatásának fontosabb paraméterei a gk. álló helyzetében - FIAT Punto 2b
 Forrás: szerző képe

Ezért, az árammérős ellenőrzés gyakorlatilag csak egyedül a jónak vélt műszaki állapotnak megfelelő értékek esetén adhat kiértékelhető eredményt akkor, ha a mérőműszer nem érzékeny a kormány szervó vezérlőelektronika frekvenciaváltója által előállított zavaró villamos jelekre. Fentiek miatt, maradtam a tisztán szoftveres diagnosztika további használata mellett, melynek jellemző diagnosztikai görbéit a 27. ábrán szeretném bemutatni a jármű álló helyzetében történő kormánykerék szélső állások közötti áttekerésének eredményeivel.

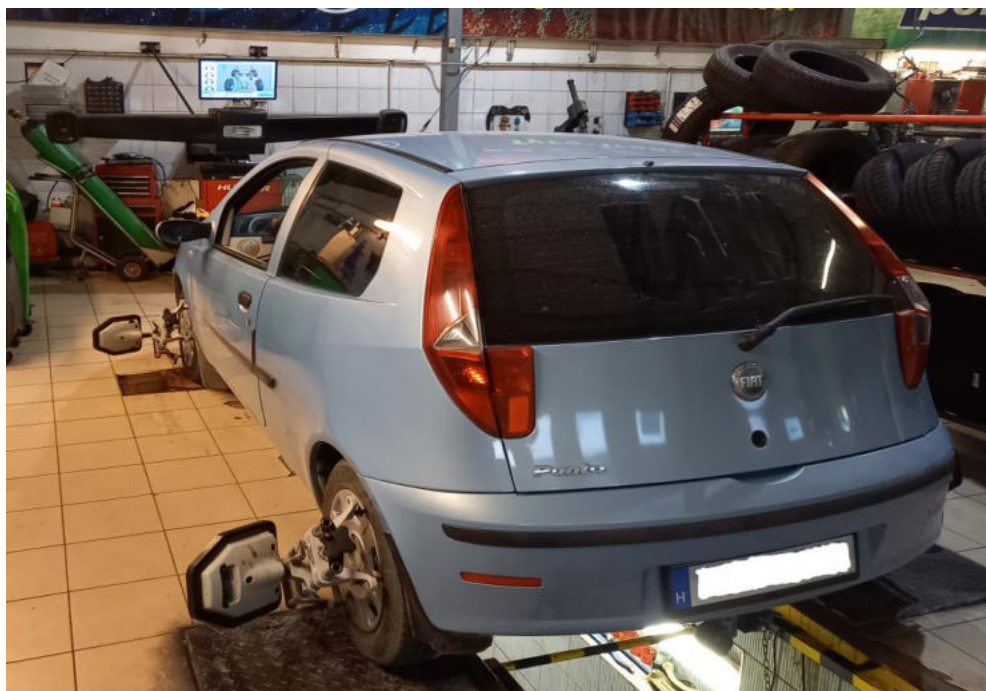
38. ábra. A nevezett jármű a nevezett futóműbeállító padon
 Forrás: szerző képe (TyreTrans Kft. Miskolc)

Alkalmas szinte minden futómű és felfüggesztés hiba detektálására, szükség szerint beállítására – a személygépkocsi-kistehergépkocsi kategóriában [15].

A pad egy pár mp-es mérés után meg tudja határozni a jármű kerékdőlését, kerékösszetartását, menettengely szögét, utánfutását, csapterpesztését, nyomtáv differenciál szögét, lemaradását és

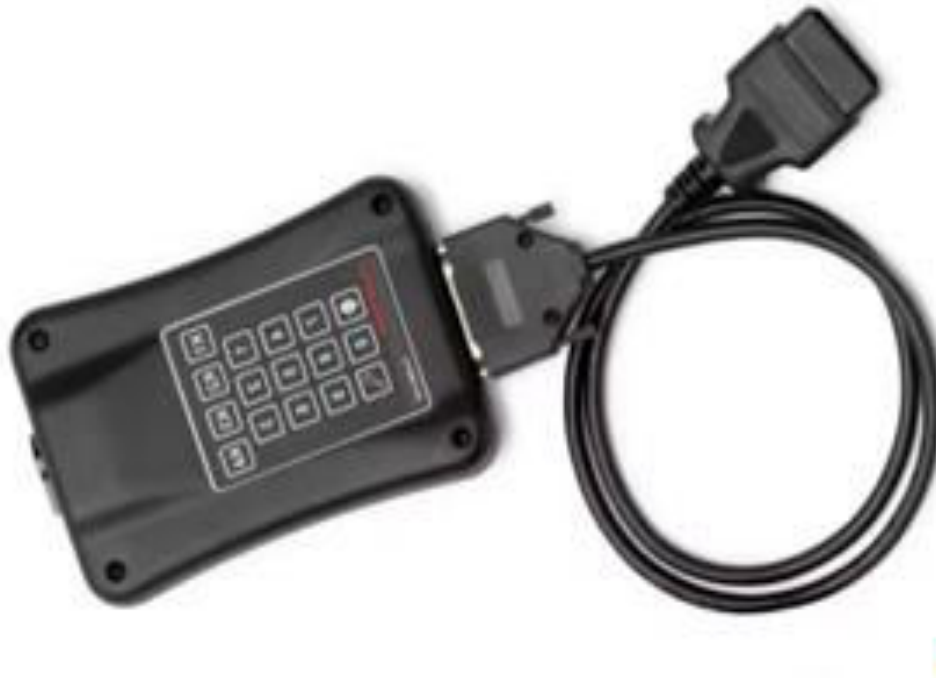
40. ábra. Hunter Code Link elektromos kormányrúgató újrakalibráló interfész
Forrás: [13]

A nevezett berendezés a bevezetése időpontjában is rendelkezett elektromos szervókormányok beállításával együtti újrakalibrálásának lehetőségével (Hunter CodeLink).
